Análisis de la Amenaza de Riesgo por Deslizamiento de Laderas en la Ciudad de Chilpancingo, Gro.

ZÚÑIGA Gutierrez Martín¹, CUEVAS Sandoval Alfredo², SÁNCHEZ Calvo Mateo³, BARRAGÁN Trinidad Raziel⁴.

Unidad Académica de Ingeniería-UAGro. Av. Lázaro Cárdenas, S/N, CU_Sur, Chilpancingo, Guerrero, México.
01(747)47 27943 – zuguma@hotmail.com

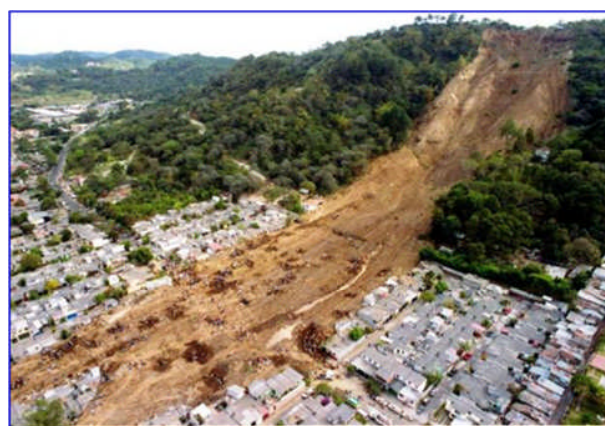
Figura 1. Deslizamiento de ladera ocurrido el 13 de enero 2001 en la Colonia “Las Colinas, Nueva San Salvador, El Salvador.

Un deslizamiento ocurre cuando se rompe o pierde el equilibrio de una porción de los materiales que componen una ladera y se desliza ladera abajo por acción de la gravedad. Aunque los deslizamientos usualmente suceden en taludes escarpados, tampoco es raro que se presenten en laderas de poca pendiente. Son primariamente ocasionados por fuerzas gravitacionales, y resultan de una falla por corte a lo largo de la frontera de la masa en movimiento, respecto a la masa estable; se alcanza un estado de falla cuando el esfuerzo cortante medio aplicado en la superficie potencial de deslizamiento, llega a ser igual a la resistencia al esfuerzo cortante del suelo o roca. Los deslizamientos pueden ser desencadenados tanto por cambios en el ambiente natural, como por actividades humanas (Figura 1).

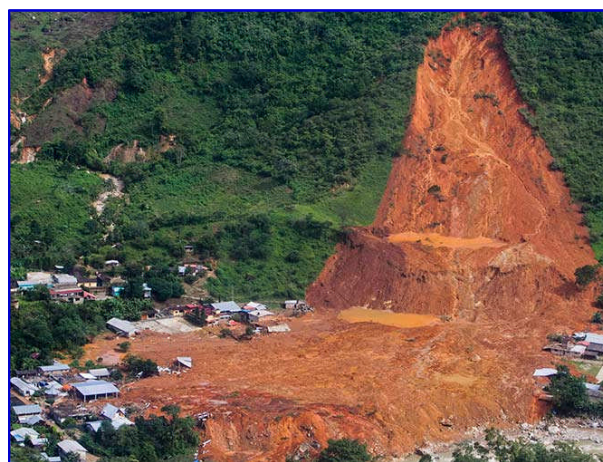
Figura 2. Deslizamiento ocurrido el 15 de septiembre de 2013 en la comunidad la Pintada, municipio de Atoyac de Álvarez, Gro.

Recientemente en el año 2013 a consecuencia de la tormenta "Manuel" y huracán "Ingrid", en la comunidad la Pintada, municipio de Atoyac de Alvarez, se presentó un deslizamiento ocasionado la desaparición de 70 personas y 170 viviendas, encontrándose aún en reconstrucción (Figura 2).

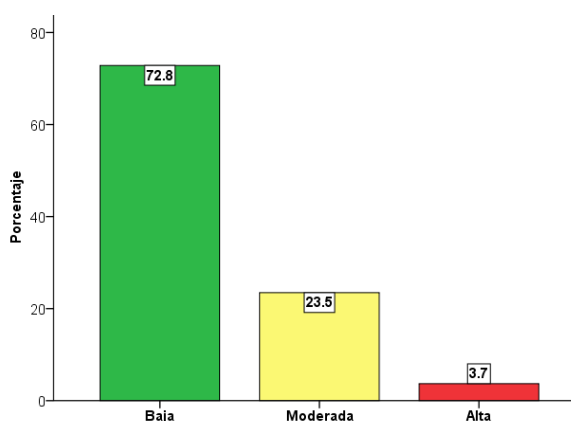
Figura 3. Amenaza de riesgo por deslizamiento.

Se realizó el estudio descriptivo para cada una de las variables establecidas en los factores que se consideran para la estimación de la amenaza de riesgo por deslizamiento de laderas (Figura 3).
